TRIBUNALE DI CAGLIARI

RELAZIONE DI CONSULENZA TECNICA D'UFFICIO NEL PROCEDIMENTO N.R.G. 9459/2009

IL Consulente Tecnico d'Ufficio
Ing. Sergio Serra

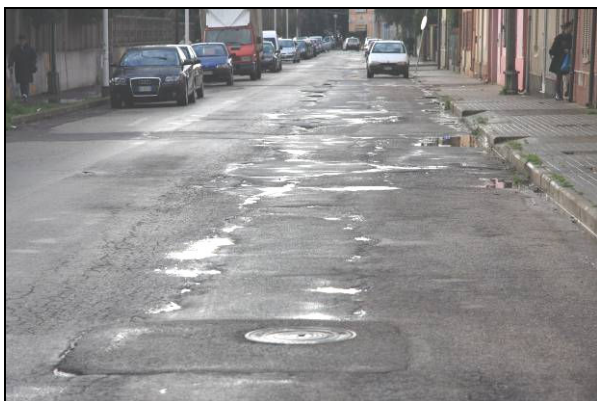
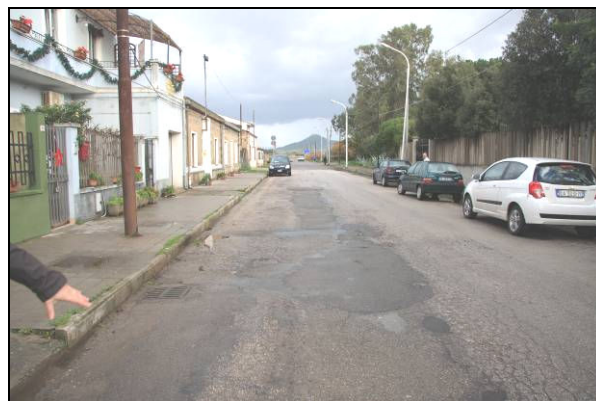
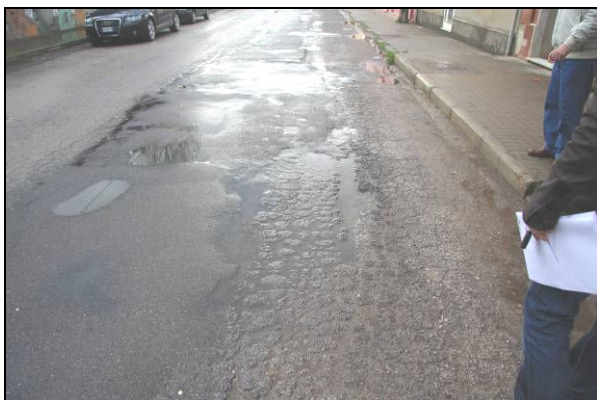
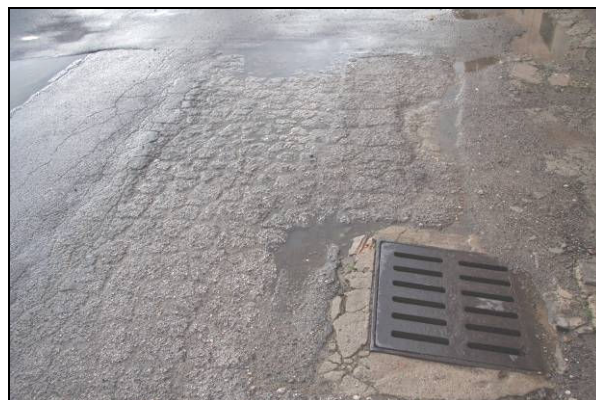
Immagine 3.1 – Via Pascoli.

Immagine 3.2 – Via Pascoli.

Immagine 3.3 – Via Pascoli.

Immagine 3.4 – Via Pascoli.

Famiglia di dissesto	Severità (bassa, media, alta)	Estensione (%)
Alterazione delle condizioni della superficie della pavimentazione	alta	100
Alterazione della regolarità della pavimentazione	media	60
Fessurazione della pavimentazione	alta	100
Tipo di dissesto singolo	Severità (bassa, media, alta)	Estensione (%)
Rifluimento del legante	bassa	5
Sgranamento	alta	80
Usura superficiale	alta	80
Distacco dello strato di usura	bassa	0
Buche	bassa	0
Ormaiamento	media	20
Avvallamenti	bassa	5
Chiusini con avvallamenti e dissesti	bassa	10

Rappezzi	media	60
Fessure trasversali	bassa	0
Fessure longitudinali	bassa	15
Fessure di giunto	bassa	0
Fessure a blocchi	bassa	0
Fessure a pelle di cocodrillo	alta	100

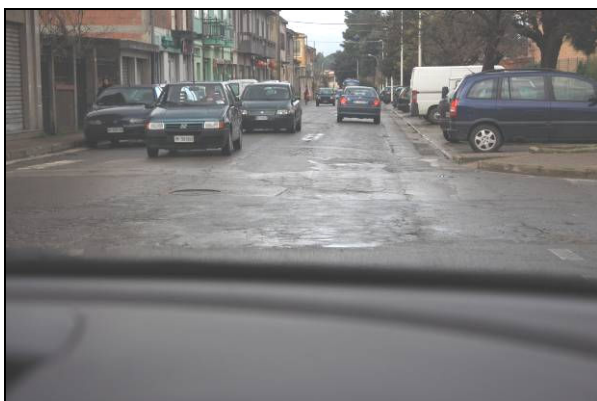
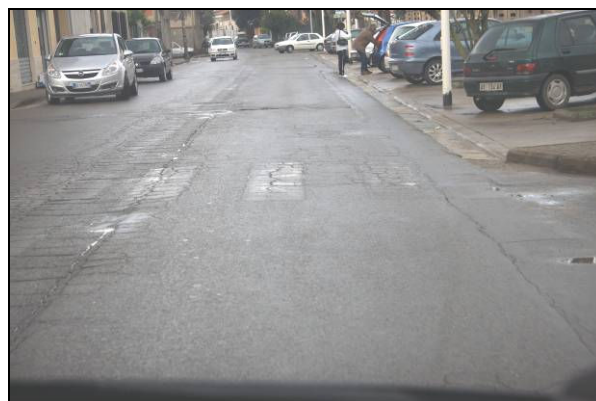
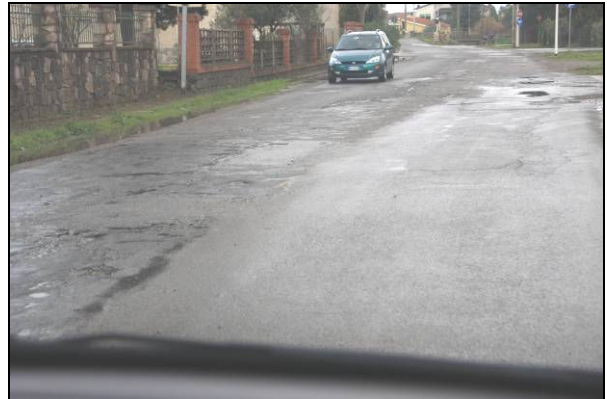
Immagine 3.5 – Via Dante (parte).

Immagine 3.6 – Via Dante (parte).

Famiglia di dissesto	Severità (bassa, media, alta)	Estensione (%)
Alterazione delle condizioni della superficie della pavimentazione	Media	60
Alterazione della regolarità della pavimentazione	bassa	40
Fessurazione della pavimentazione	media	60
Tipo di dissesto singolo	Severità (bassa, media, alta)	Estensione (%)
Rifluimento del legante	bassa	0
Sgranamento	Bassa	0
Usura superficiale	bassa	10
Distacco dello strato di usura	bassa	5
Buche	bassa	5
Ormaiamento	bassa	20
Avvallamenti	bassa	5
Chiusini con avvallamenti e dissesti	bassa	5
Rappezzi	media	20
Fessure trasversali	bassa	5
Fessure longitudinali	alta	80
Fessure di giunto	bassa	0
Fessure a blocchi	bassa	0
Fessure a pelle di cocodrillo	alta	80

Immagine 3.7 – Via Dante (parte).

Immagine 3.8 – Via Dante (parte).

Famiglia di dissesto	Severità (bassa, media, alta)	Estensione (%)
Alterazione delle condizioni della superficie della pavimentazione	Media	60
Alterazione della regolarità della pavimentazione	bassa	40
Fessurazione della pavimentazione	media	60
Tipo di dissesto singolo	Severità (bassa, media, alta)	Estensione (%)
Rifluimento del legante	bassa	0
Sgranamento	Bassa	0
Usura superficiale	bassa	10
Distacco dello strato di usura	bassa	5
Buche	bassa	5
Ormaiamento	bassa	20
Avvallamenti	bassa	5
Chiusini con avvallamenti e dissesti	bassa	5
Rappezzi	media	20
Fessure trasversali	bassa	5
Fessure longitudinali	bassa	15
Fessure di giunto	bassa	0
Fessure a blocchi	bassa	0
Fessure a pelle di coccodrillo	alta	80

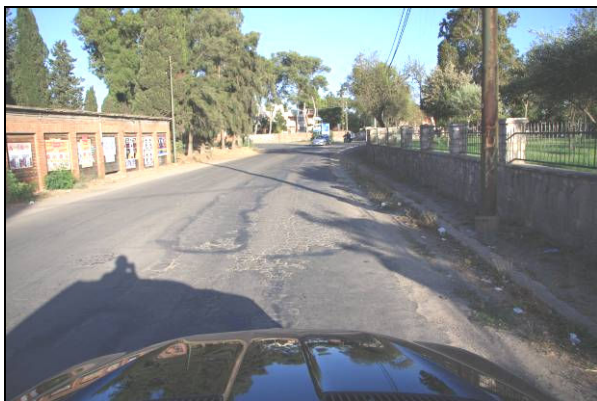
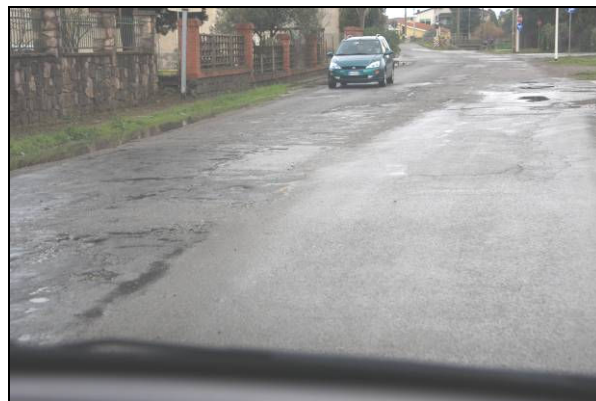
Immagine 3.9 – Via Leonardo da Vinci.

Immagine 3.10 – Via Leonardo da Vinci.

Famiglia di dissesto	Severità (bassa, media, alta)	Estensione (%)
Alterazione delle condizioni della superficie della pavimentazione	media	80
Alterazione della regolarità della pavimentazione	bassa	10
Fessurazione della pavimentazione	alta	80
Tipo di dissesto singolo	Severità (bassa, media, alta)	Estensione (%)
Rifluimento del legante	bassa	0
Sgranamento	alta	80
Usura superficiale	alta	80
Distacco dello strato di usura	bassa	5
Buche	bassa	5
Ormaiamento	bassa	5
Avvallamenti	bassa	5
Chiusini con avvallamenti e dissesti	bassa	5
Rappezzi	media	40
Fessure trasversali	bassa	0
Fessure longitudinali	bassa	0
Fessure di giunto	bassa	0
Fessure a blocchi	bassa	0
Fessure a pelle di coccodrillo	alta	80

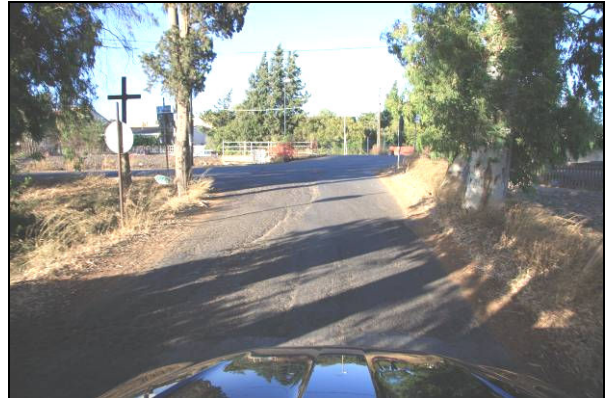
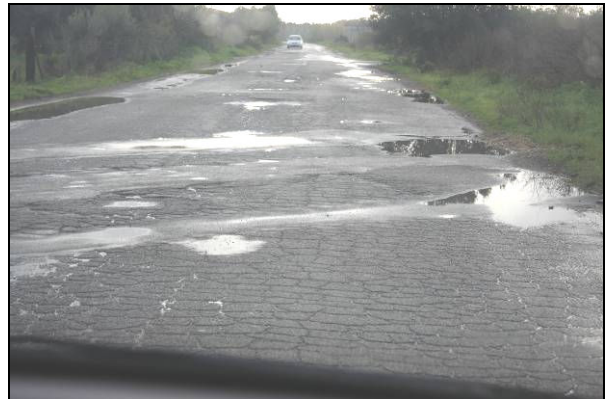
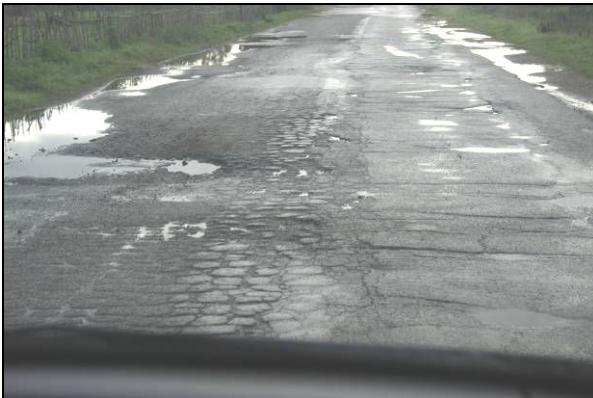
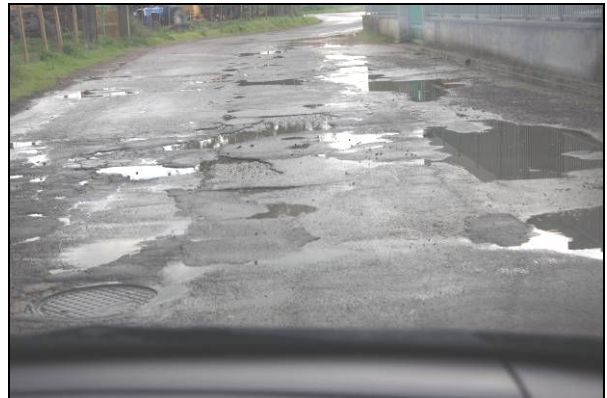
Immagine 3.11 – Via Tuveri (tratto alberato pressi fonderia). Immagine 3.12 – Via Tuveri (tratto alberato pressi fonderia).

Immagine 3.13 – Via Tuveri (dalla fonderia a via Iglesias). Immagine 3.14 – Via Tuveri (dalla fonderia a via Iglesias).

Immagine 3.15 – Via Tuveri. Immagine 3.16 – Via Tuveri.

Famiglia di dissesto	Severità (bassa, media, alta)	Estensione (%)
Alterazione delle condizioni della superficie della pavimentazione	alta	100
Alterazione della regolarità della pavimentazione	alta	100
Fessurazione della pavimentazione	alta	100
Tipo di dissesto singolo	Severità (bassa, media, alta)	Estensione (%)
Rifluimento del legante	bassa	5

Sgranamento	alta	80
Usura superficiale	alta	100
Distacco dello strato di usura	media	10
Buche	bassa	5
Ormaiamento	bassa	5
Avvallamenti	bassa	5
Chiusini con avvallamenti e dissesti	bassa	
Rappezzi	media	20
Fessure trasversali	bassa	0
Fessure longitudinali	bassa	0
Fessure di giunto	bassa	0
Fessure a blocchi	bassa	0
Fessure a pelle di coccodrillo	alta	100

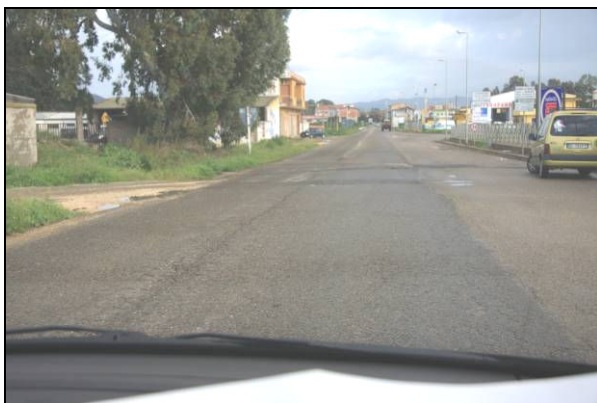
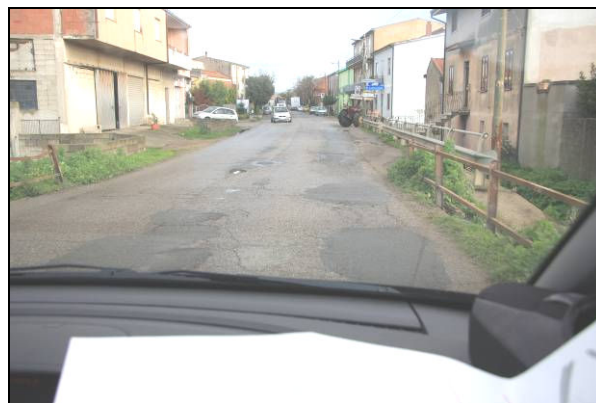
Immagine 3.17 – Via Villacidro.

Immagine 3.18 – Via Villacidro.

Famiglia di dissesto	Severità (bassa, media, alta)	Estensione (%)
Alterazione delle condizioni della superficie della pavimentazione	Alta	80
Alterazione della regolarità della pavimentazione	Alta	90
Fessurazione della pavimentazione	Alta	70
Tipo di dissesto singolo	Severità (bassa, media, alta)	Estensione (%)
Rifluimento del legante	bassa	5
Sgranamento	Bassa	50
Usura superficiale	Media	50
Distacco dello strato di usura	Bassa	2
Buche	Bassa	5
Ormaiamento	Bassa	0
Avvallamenti	Bassa	0
Chiusini con avvallamenti e dissesti	bassa	0
Rappezzi	Bassa	5
Fessure trasversali	Media	20
Fessure longitudinali	Media	15
Fessure di giunto	Bassa	0

Fessure a blocchi	Bassa	0
Fessure a pelle di cocodrillo	alta	50

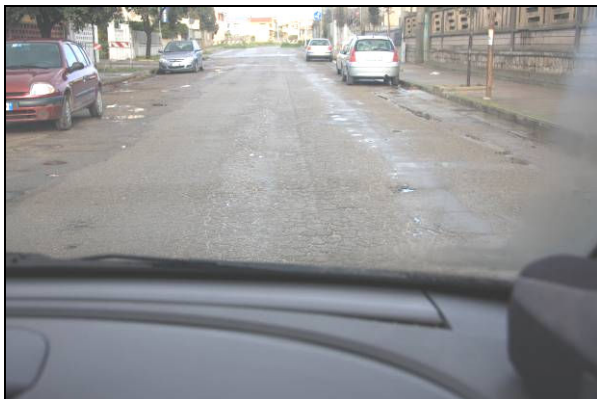
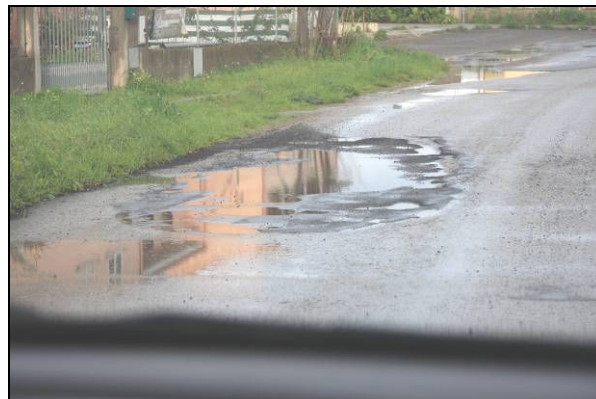
Immagine 3.19 – Via Goldoni.

Immagine 3.20 – Via Goldoni.

Famiglia di dissesto	Severità (bassa, media, alta)	Estensione (%)
Alterazione delle condizioni della superficie della pavimentazione	alta	100
Alterazione della regolarità della pavimentazione	alta	100
Fessurazione della pavimentazione	alta	100
Tipo di dissesto singolo	Severità (bassa, media, alta)	Estensione (%)
Rifluimento del legante	Bassa	10
Sgranamento	alta	80
Usura superficiale	alta	80
Distacco dello strato di usura	bassa	20
Buche	bassa	20
Ormaiamento	alta	60
Avvallamenti	bassa	15
Chiusini con avvallamenti e dissesti	bassa	0
Rappezzi	media	40
Fessure trasversali	bassa	5
Fessure longitudinali	alta	80
Fessure di giunto	bassa	0
Fessure a blocchi	bassa	10
Fessure a pelle di cocodrillo	alta	80

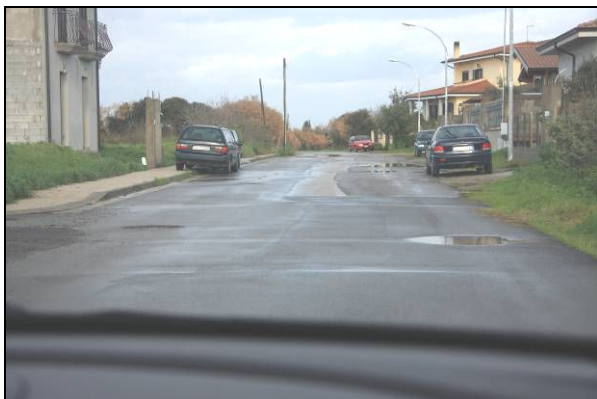
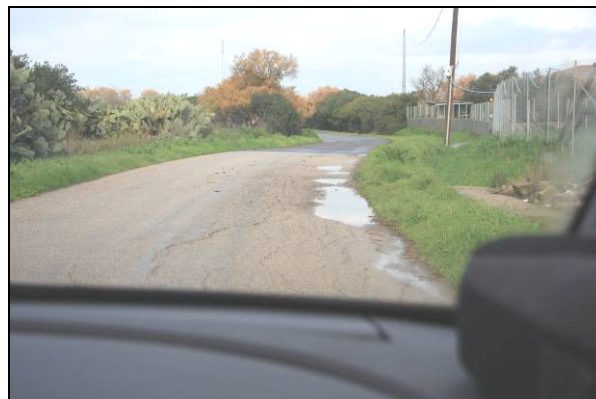
Immagine 3.21 – Via Oristano.

Immagine 3.22 – Via Oristano.

Famiglia di dissesto	Severità (bassa, media, alta)	Estensione (%)
Alterazione delle condizioni della superficie della pavimentazione	media	60
Alterazione della regolarità della pavimentazione	media	40
Fessurazione della pavimentazione	Media	50
Tipo di dissesto singolo	Severità (bassa, media, alta)	Estensione (%)
Rifluimento del legante	Bassa	10
Sgranamento	Media	40
Usura superficiale	Bassa	20
Distacco dello strato di usura	bassa	20
Buche	bassa	20
Ormaiamento	Media	40
Avvallamenti	Media	25
Chiusini con avvallamenti e dissesti	bassa	0
Rappezzi	media	30
Fessure trasversali	bassa	5
Fessure longitudinali	Media	40
Fessure di giunto	bassa	0
Fessure a blocchi	bassa	10
Fessure a pelle di cocodrillo	Media	60

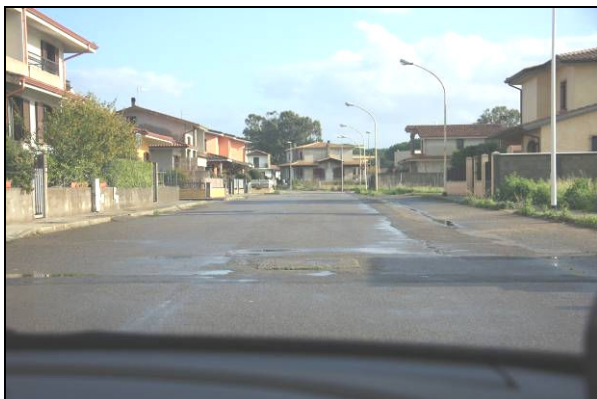
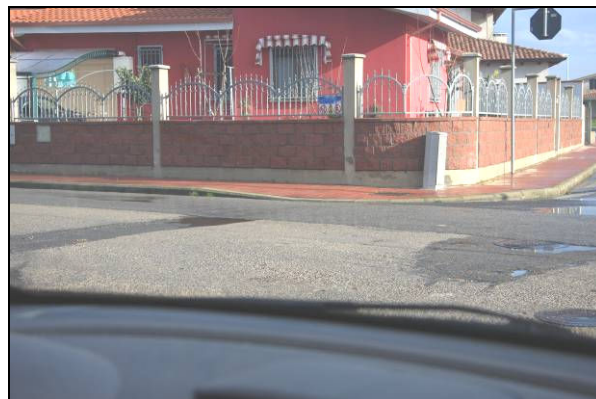
Immagine 3.23 – Via Ugone III.

Immagine 3.24 – Via Ugone III.

Famiglia di dissesto	Severità (bassa, media, alta)	Estensione (%)
Alterazione delle condizioni della superficie della pavimentazione	bassa	5
Alterazione della regolarità della pavimentazione	Bassa	5
Fessurazione della pavimentazione	Bassa	5
Tipo di dissesto singolo	Severità (bassa, media, alta)	Estensione (%)
Rifluimento del legante	Bassa	0
Sgranamento	Bassa	5
Usura superficiale	Bassa	0
Distacco dello strato di usura	bassa	0
Buche	bassa	5
Ormaiamento	Bassa	15
Avvallamenti	Bassa	10
Chiusini con avvallamenti e dissesti	bassa	0
Rappezzi	Bassa	5
Fessure trasversali	bassa	5
Fessure longitudinali	Bassa	15
Fessure di giunto	bassa	0
Fessure a blocchi	bassa	10
Fessure a pelle di cocodrillo	Bassa	10

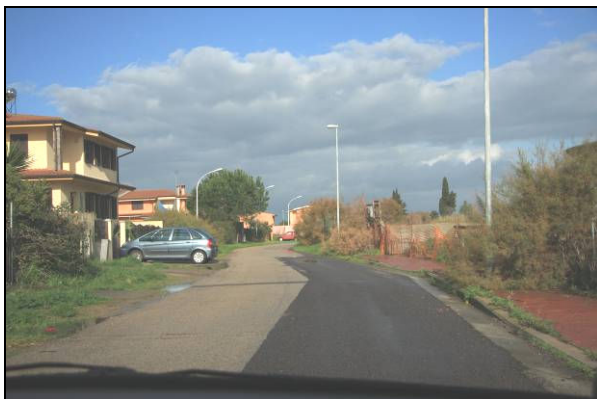
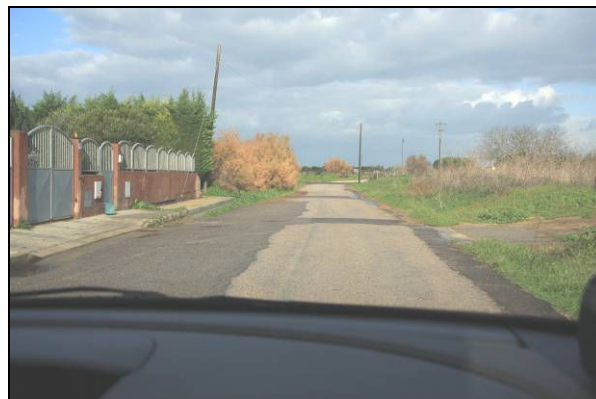
Immagine 3.25 – Via Ziviriu.

Immagine 3.26 – Via Ziviriu.

Famiglia di dissesto	Severità (bassa, media, alta)	Estensione (%)
Alterazione delle condizioni della superficie della pavimentazione	media	30
Alterazione della regolarità della pavimentazione	media	40
Fessurazione della pavimentazione	Media	30
Tipo di dissesto singolo	Severità (bassa, media, alta)	Estensione (%)
Rifluimento del legante	Bassa	10
Sgranamento	Bassa	15
Usura superficiale	Bassa	10
Distacco dello strato di usura	bassa	5
Buche	bassa	15
Ormaiamento	Media	25
Avvallamenti	Media	25
Chiusini con avvallamenti e dissesti	bassa	0
Rappezzi	media	30
Fessure trasversali	bassa	5
Fessure longitudinali	Media	40
Fessure di giunto	bassa	0
Fessure a blocchi	bassa	10
Fessure a pelle di cocodrillo	Media	40

Oltre ai danni di cui sopra, era evidente che una parte della pavimentazione stradale era stata recentemente ripristinata, ma non propriamente a regola d'arte.

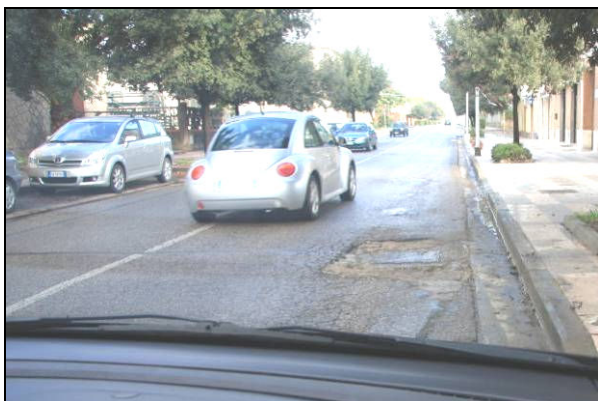
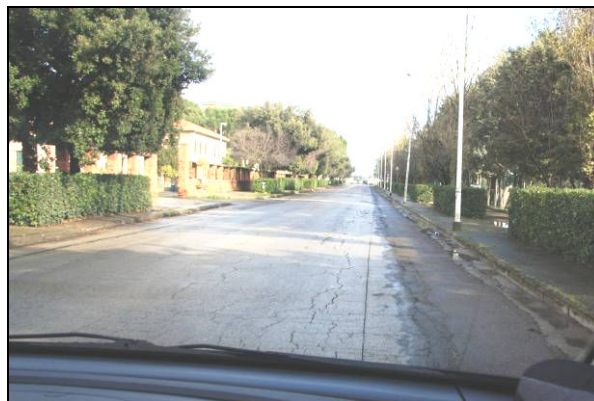
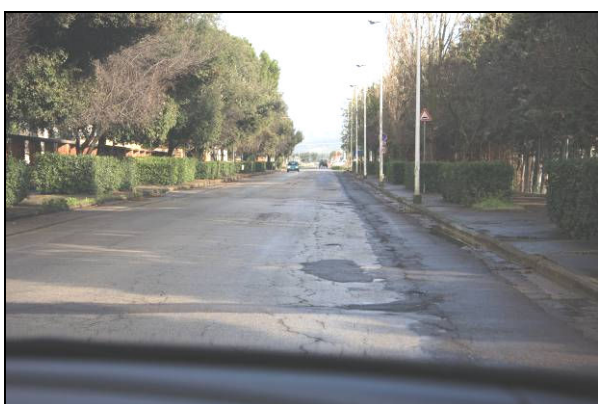
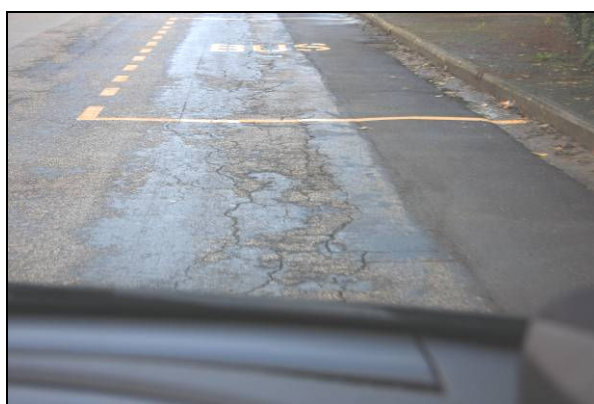
Immagine 3.27 – Via Roma.

Immagine 3.28 – Via Roma.

Immagine 3.29 – Via Roma.

Immagine 3.30 – Via Roma.

Famiglia di dissesto	Severità (bassa, media, alta)	Estensione (%)
Alterazione delle condizioni della superficie della pavimentazione	Alta	80
Alterazione della regolarità della pavimentazione	media	40
Fessurazione della pavimentazione	Media	50
Tipo di dissesto singolo	Severità (bassa, media, alta)	Estensione (%)
Rifluimento del legante	Bassa	5
Sgranamento	Media	40
Usura superficiale	Alta	75
Distacco dello strato di usura	bassa	15
Buche	Media	25
Ormaiamento	Media	40
Avvallamenti	Media	25
Chiusini con avvallamenti e dissesti	bassa	0
Rappezzi	Alta	75
Fessure trasversali	Bassa	10
Fessure longitudinali	Alta	75
Fessure di giunto	bassa	0
Fessure a blocchi	bassa	10
Fessure a pelle di coccodrillo	Alta	85

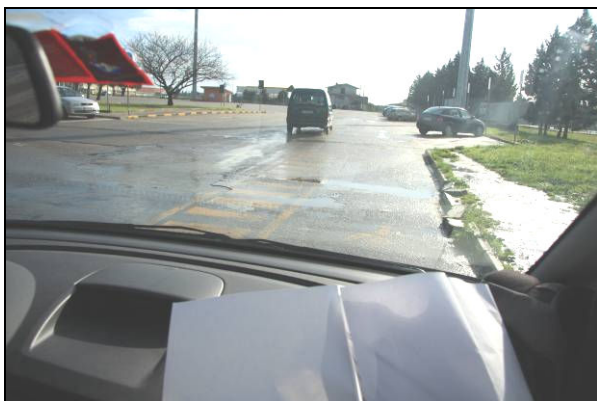
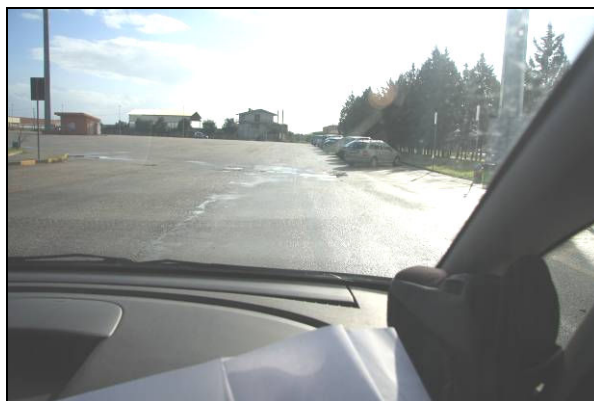
Immagine 3.31 – Via Sardara

Immagine 3.32 – Via Sardara.

Famiglia di dissesto	Severità (bassa, media, alta)	Estensione (%)
Alterazione delle condizioni della superficie della pavimentazione	Media	45
Alterazione della regolarità della pavimentazione	Bassa	20
Fessurazione della pavimentazione	Media	30
Tipo di dissesto singolo	Severità (bassa, media, alta)	Estensione (%)
Rifluimento del legante	Bassa	5
Sgranamento	Bassa	5
Usura superficiale	Alta	75
Distacco dello strato di usura	bassa	5
Buche	Bassa	5
Ormaiamento	Bassa	10
Avvallamenti	Bassa	5
Chiusini con avvallamenti e dissesti	bassa	0
Rappezzi	Bassa	10
Fessure trasversali	Bassa	10
Fessure longitudinali	Bassa	5
Fessure di giunto	bassa	0
Fessure a blocchi	bassa	5
Fessure a pelle di coccodrillo	Alta	85

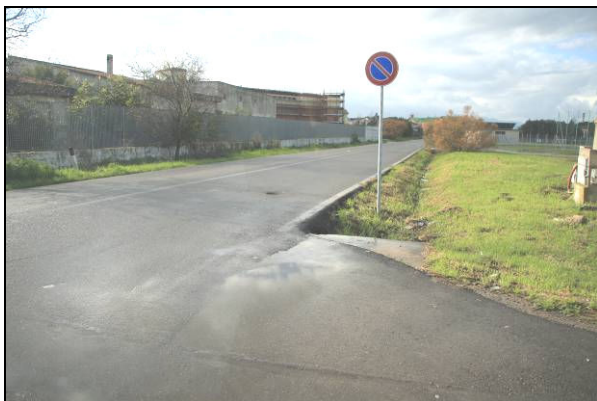
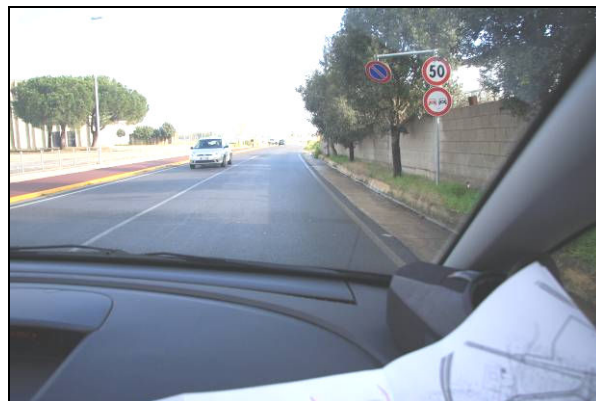
Immagine 3.33 – Via Maria Carta.

Immagine 3.34 – Via Maria Carta.

Famiglia di dissesto	Severità (bassa, media, alta)	Estensione (%)
Alterazione delle condizioni della superficie della pavimentazione	Bassa	0
Alterazione della regolarità della pavimentazione	Bassa	0
Fessurazione della pavimentazione	Bassa	0
Tipo di dissesto singolo	Severità (bassa, media, alta)	Estensione (%)
Rifluimento del legante	Bassa	0
Sgranamento	Bassa	0
Usura superficiale	Bassa	0
Distacco dello strato di usura	Bassa	0
Buche	Bassa	0
Ormaiamento	Bassa	0
Avvallamenti	Bassa	0
Chiusini con avvallamenti e dissesti	Bassa	0
Rappezzi	Bassa	0
Fessure trasversali	Bassa	0
Fessure longitudinali	Bassa	0
Fessure di giunto	Bassa	0
Fessure a blocchi	Bassa	0
Fessure a pelle di cocodrillo	Bassa	0

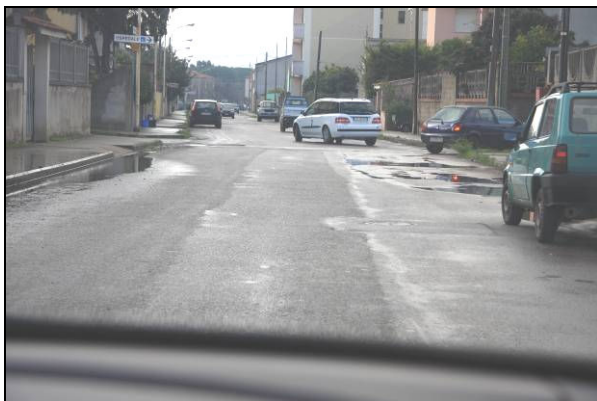
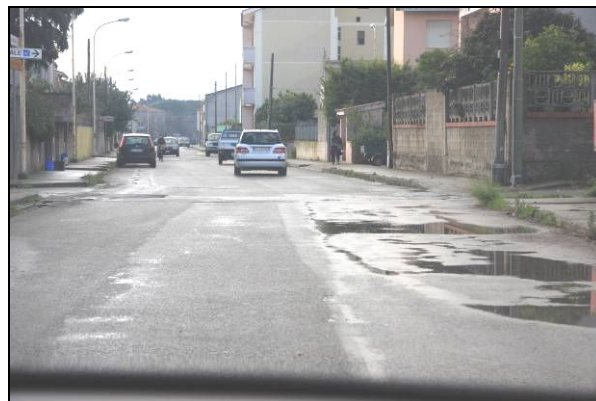
Immagine 3.35 – Via Donizetti.

Immagine 3.36 – Via Donizetti.

Famiglia di dissesto	Severità (bassa, media, alta)	Estensione (%)
Alterazione delle condizioni della superficie della pavimentazione	Media	40
Alterazione della regolarità della pavimentazione	Bassa	20
Fessurazione della pavimentazione	Media	50
Tipo di dissesto singolo	Severità (bassa, media, alta)	Estensione (%)
Rifluimento del legante	Bassa	0
Sgranamento	Bassa	20
Usura superficiale	Media	50
Distacco dello strato di usura	Bassa	5
Buche	Bassa	10
Ormaiamento	Bassa	0
Avvallamenti	Bassa	0
Chiusini con avvallamenti e dissesti	Bassa	0
Rappezzi	Media	25
Fessure trasversali	Bassa	0
Fessure longitudinali	Media	15
Fessure di giunto	Bassa	0
Fessure a blocchi	Bassa	0
Fessure a pelle di cocodrillo	Media	50

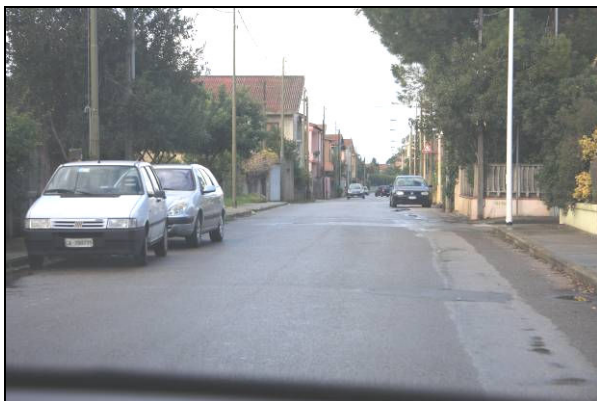
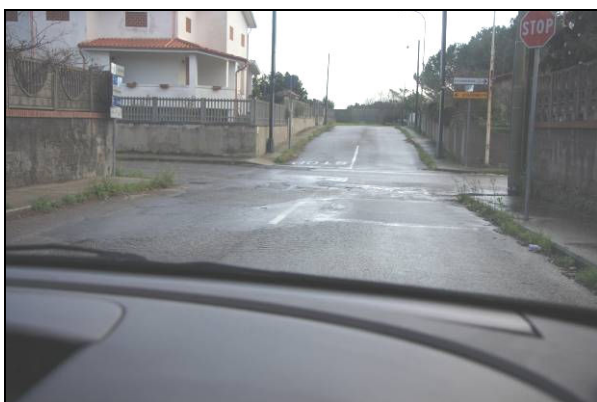
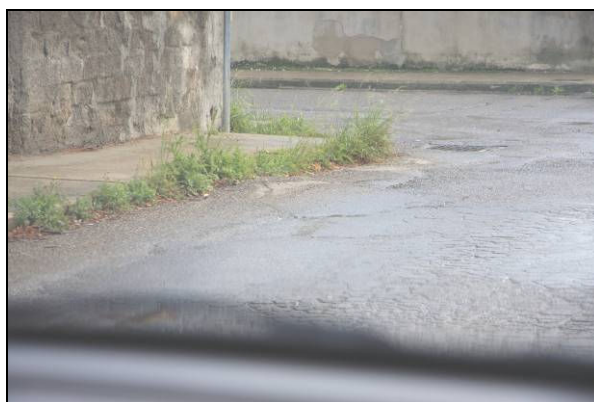
Immagine 3.37 – Via Porrino.

Immagine 3.39 – Via Porrino.

Immagine 3.40 – Via Porrino.

Famiglia di dissesto	Severità (bassa, media, alta)	Estensione (%)
Alterazione delle condizioni della superficie della pavimentazione	Media	25
Alterazione della regolarità della pavimentazione	Bassa	10
Fessurazione della pavimentazione	Bassa	5
Tipo di dissesto singolo	Severità (bassa, media, alta)	Estensione (%)
Rifluimento del legante	Bassa	0
Sgranamento	Bassa	5
Usura superficiale	Bassa	10
Distacco dello strato di usura	Bassa	5
Buche	Bassa	15
Ormaiamento	Bassa	0
Avvallamenti	Bassa	0
Chiusini con avvallamenti e dissesti	Bassa	0
Rappezzi	Media	25
Fessure trasversali	Bassa	5
Fessure longitudinali	Bassa	10
Fessure di giunto	Bassa	0
Fessure a blocchi	Bassa	0
Fessure a pelle di coccodrillo	Bassa	20

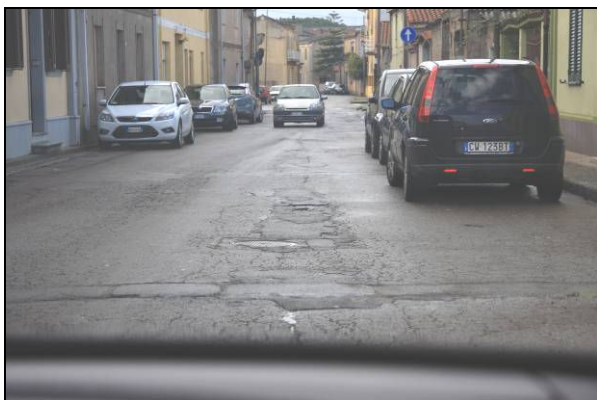
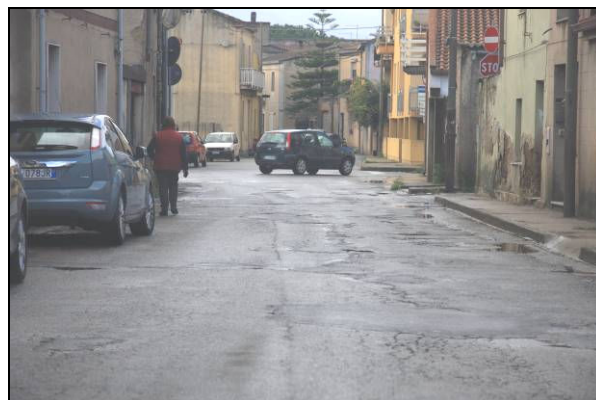
Immagine 3.41 – Via Regina Margherita.

Immagine 3.42 – Via Regina Margherita.

Famiglia di dissesto	Severità (bassa, media, alta)	Estensione (%)
Alterazione delle condizioni della superficie della pavimentazione	Alta	100
Alterazione della regolarità della pavimentazione	Alta	90
Fessurazione della pavimentazione	Alta	100
Tipo di dissesto singolo	Severità (bassa, media, alta)	Estensione (%)
Rifluimento del legante	Bassa	0
Sgranamento	Media	90
Usura superficiale	Media	10
Distacco dello strato di usura	Bassa	5
Buche	Bassa	15
Ormaiamento	Bassa	40
Avvallamenti	Bassa	10
Chiusini con avvallamenti e dissesti	Bassa	0
Rappezzi	Media	35
Fessure trasversali	Bassa	5
Fessure longitudinali	Bassa	20
Fessure di giunto	Bassa	0
Fessure a blocchi	Bassa	0
Fessure a pelle di cocodrillo	Bassa	85

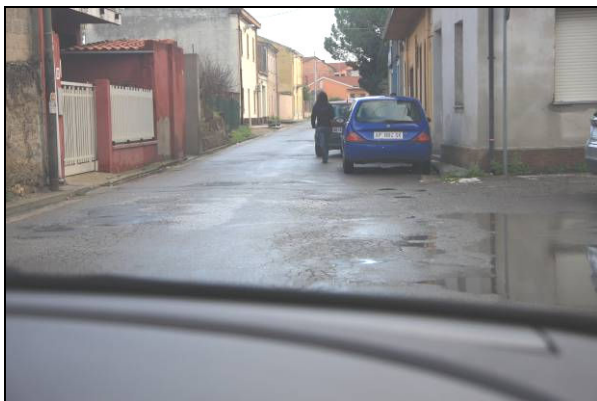
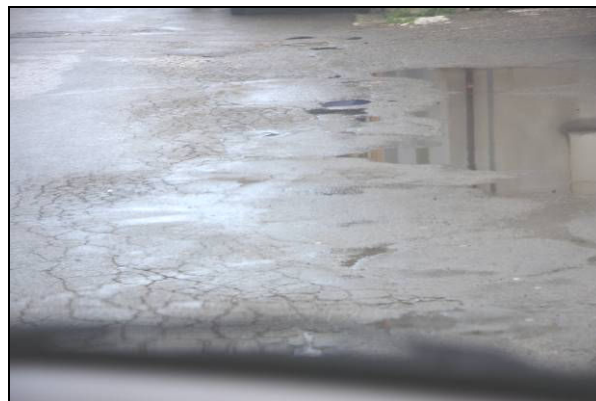
Immagine 3.43 – Via Parrocchia.

Immagine 3.44 – Via Parrocchia.

Famiglia di dissesto	Severità (bassa, media, alta)	Estensione (%)
Alterazione delle condizioni della superficie della pavimentazione	Media	85
Alterazione della regolarità della pavimentazione	Media	40
Fessurazione della pavimentazione	Media	90
Tipo di dissesto singolo	Severità (bassa, media, alta)	Estensione (%)
Rifluimento del legante	Bassa	0
Sgranamento	Bassa	5
Usura superficiale	Bassa	10
Distacco dello strato di usura	Bassa	5
Buche	Bassa	15
Ormaiamento	Bassa	0
Avvallamenti	Media	15
Chiusini con avvallamenti e dissesti	Bassa	0
Rappezzi	Media	35
Fessure trasversali	Bassa	5
Fessure longitudinali	Bassa	10
Fessure di giunto	Bassa	0
Fessure a blocchi	Bassa	0
Fessure a pelle di cocodrillo	Media	30

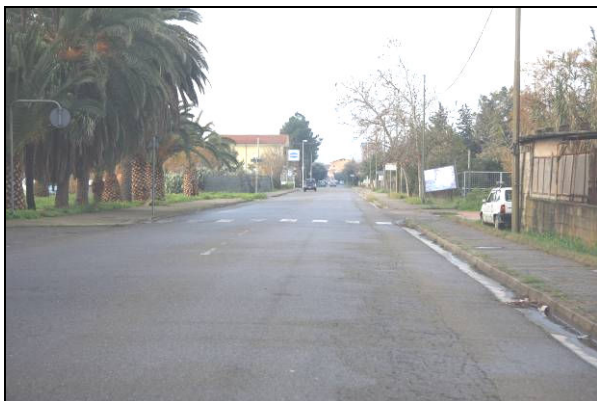
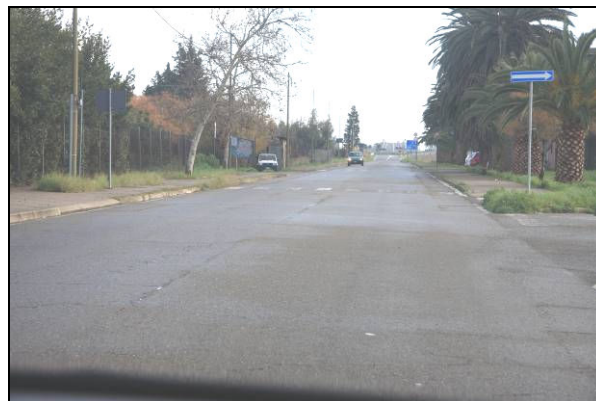
Immagine 3.45 – Via Trento.

Immagine 3.46 – Via Trento.

Famiglia di dissesto	Severità (bassa, media, alta)	Estensione (%)
Alterazione delle condizioni della superficie della pavimentazione	Bassa	25
Alterazione della regolarità della pavimentazione	Bassa	10
Fessurazione della pavimentazione	Bassa	5
Tipo di dissesto singolo	Severità (bassa, media, alta)	Estensione (%)
Rifluimento del legante	Bassa	0
Sgranamento	Bassa	10
Usura superficiale	Bassa	10
Distacco dello strato di usura	Bassa	5
Buche	Bassa	15
Ormaiamento	Bassa	10
Avvallamenti	Bassa	0
Chiusini con avvallamenti e dissesti	Bassa	0
Rappezzi	Bassa	5
Fessure trasversali	Bassa	5
Fessure longitudinali	Bassa	80
Fessure di giunto	Bassa	0
Fessure a blocchi	Bassa	20
Fessure a pelle di coccodrillo	Bassa	5

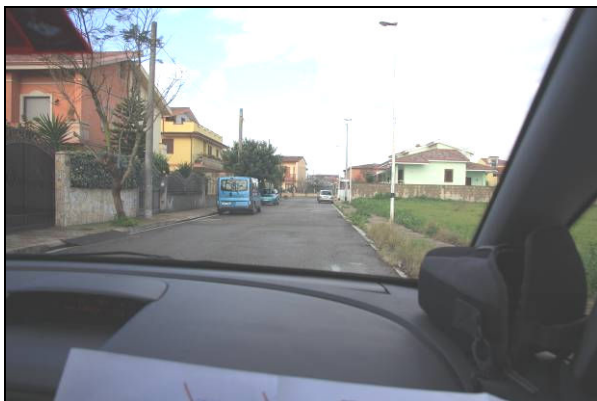
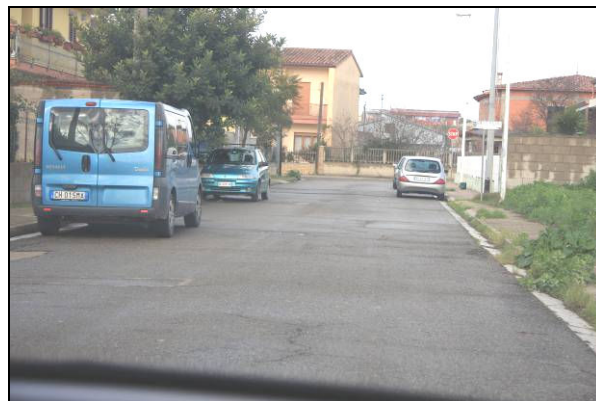
Immagine 3.47 – Via Segni.

Immagine 3.48 – Via Segni.

Famiglia di dissesto	Severità (bassa, media, alta)	Estensione (%)
Alterazione delle condizioni della superficie della pavimentazione	Bassa	100
Alterazione della regolarità della pavimentazione	Bassa	90
Fessurazione della pavimentazione	Bassa	60
Tipo di dissesto singolo	Severità (bassa, media, alta)	Estensione (%)
Rifluimento del legante	Bassa	0
Sgranamento	Bassa	0
Usura superficiale	Bassa	0
Distacco dello strato di usura	Bassa	0
Buche	Bassa	0
Ormaiamento	Bassa	0
Avvallamenti	Bassa	0
Chiusini con avvallamenti e dissesti	Bassa	0
Rappezzi	Bassa	2
Fessure trasversali	Bassa	40
Fessure longitudinali	Bassa	50
Fessure di giunto	Bassa	0
Fessure a blocchi	Bassa	100
Fessure a pelle di coccodrillo	Bassa	0

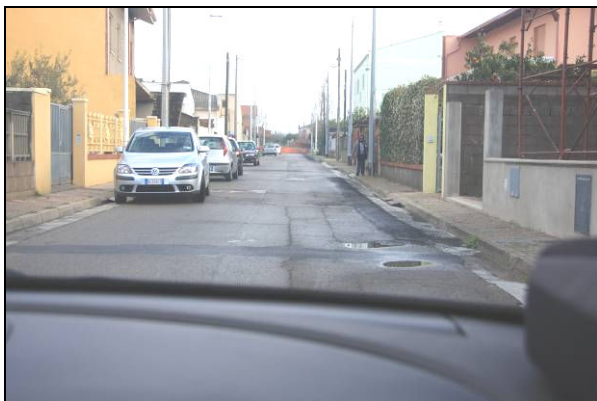
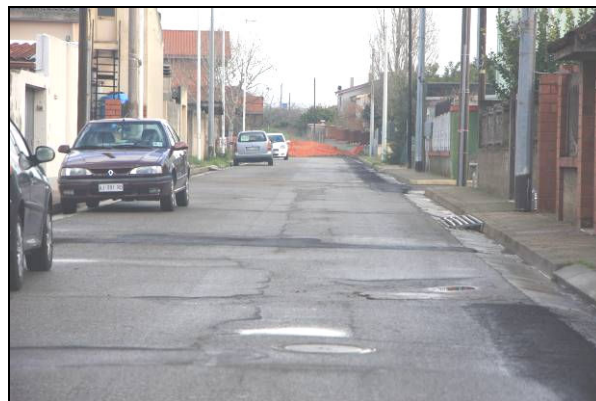
Immagine 3.49 – Via Einaudi.

Immagine 3.50 – Via Einaudi.

Famiglia di dissesto	Severità (bassa, media, alta)	Estensione (%)
Alterazione delle condizioni della superficie della pavimentazione	Bassa	90
Alterazione della regolarità della pavimentazione	Bassa	85
Fessurazione della pavimentazione	Bassa	70
Tipo di dissesto singolo	Severità (bassa, media, alta)	Estensione (%)
Rifluimento del legante	Bassa	0
Sgranamento	Bassa	0
Usura superficiale	Bassa	0
Distacco dello strato di usura	Bassa	0
Buche	Bassa	0
Ormaiamento	Bassa	20
Avvallamenti	Bassa	0
Chiusini con avvallamenti e dissesti	Bassa	0
Rappezzi	Bassa	0
Fessure trasversali	Bassa	35
Fessure longitudinali	Bassa	40
Fessure di giunto	Bassa	0
Fessure a blocchi	Bassa	30
Fessure a pelle di coccodrillo	Bassa	0

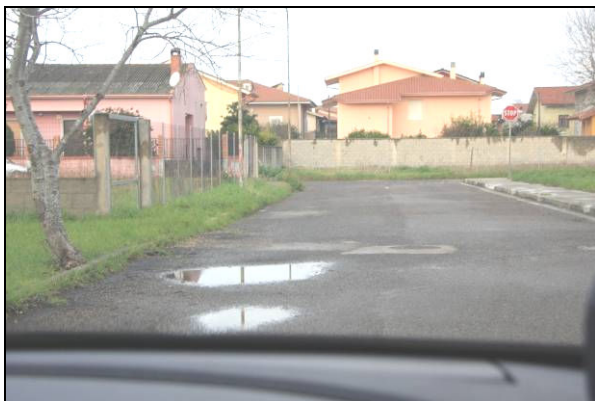
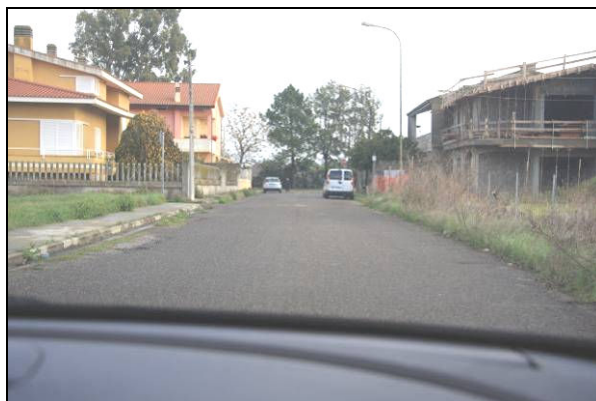
Immagine 3.51 – Piazza Aldo Moro.

Immagine 3.52 – Piazza Aldo Moro.

Famiglia di dissesto	Severità (bassa, media, alta)	Estensione (%)
Alterazione delle condizioni della superficie della pavimentazione	Alta	100
Alterazione della regolarità della pavimentazione	Bassa	90
Fessurazione della pavimentazione	Bassa	40
Tipo di dissesto singolo	Severità (bassa, media, alta)	Estensione (%)
Rifluimento del legante	Bassa	0
Sgranamento	Alta	100
Usura superficiale	Alta	100
Distacco dello strato di usura	Bassa	0
Buche	Bassa	0
Ormaiamento	Bassa	0
Avvallamenti	Bassa	0
Chiusini con avvallamenti e dissesti	Bassa	0
Rappezzi	Bassa	0
Fessure trasversali	Bassa	0
Fessure longitudinali	Bassa	0
Fessure di giunto	Bassa	0
Fessure a blocchi	Bassa	0
Fessure a pelle di coccodrillo	Bassa	5

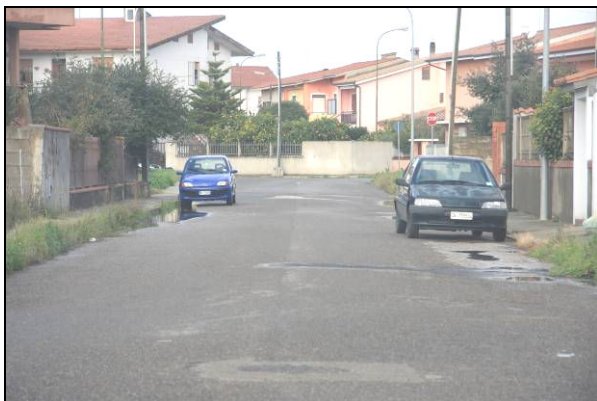
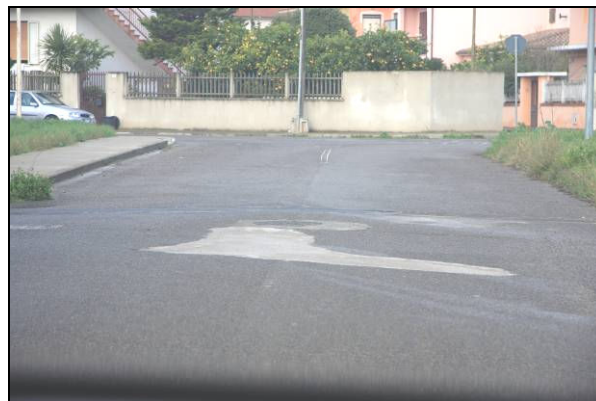
Immagine 3.53 – Via Martin Luther King.

Immagine 3.54 – Via Martin Luther King.

Famiglia di dissesto	Severità (bassa, media, alta)	Estensione (%)
Alterazione delle condizioni della superficie della pavimentazione	Bassa	20
Alterazione della regolarità della pavimentazione	Bassa	15
Fessurazione della pavimentazione	Bassa	0
Tipo di dissesto singolo	Severità (bassa, media, alta)	Estensione (%)
Rifluimento del legante	Bassa	0
Sgranamento	Bassa	0
Usura superficiale	Bassa	0
Distacco dello strato di usura	Bassa	5
Buche	Bassa	0
Ormaiamento	Bassa	0
Avvallamenti	Bassa	0
Chiusini con avvallamenti e dissesti	Bassa	0
Rappezzi	Bassa	2
Fessure trasversali	Bassa	0
Fessure longitudinali	Bassa	0
Fessure di giunto	Bassa	0
Fessure a blocchi	Bassa	0
Fessure a pelle di coccodrillo	Bassa	0
