TRIBUNALE DI CAGLIARI

RELAZIONE DI CONSULENZA TECNICA D'UFFICIO NEL PROCEDIMENTO N.R.G. 9459/2009

IL Consulente Tecnico d'Ufficio
Ing. Sergio Serra

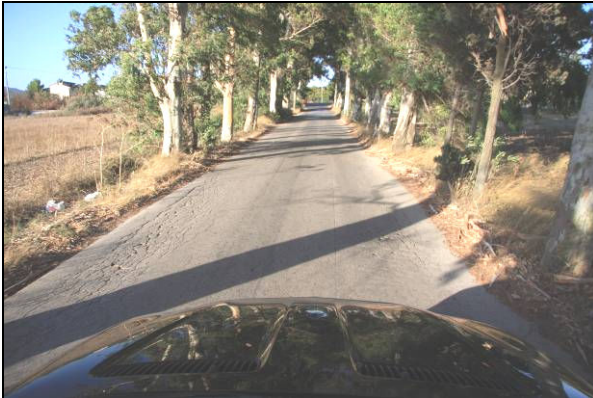
Immagine 3.11 – Via Tuveri (tratto alberato pressi fonderia). Immagine 3.12 – Via Tuveri (tratto alberato pressi fonderia).

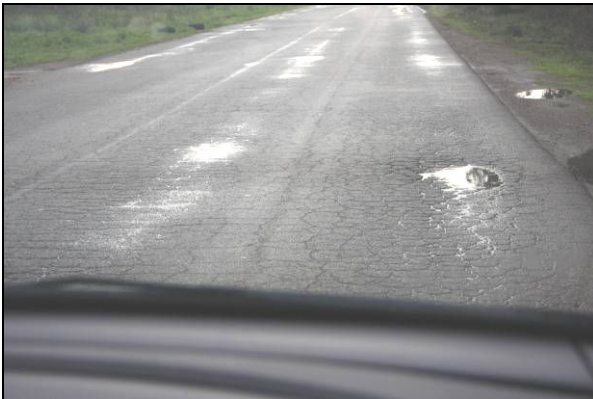
Immagine 3.13 – Via Tuveri (dalla fonderia a via Iglesias). Immagine 3.14 – Via Tuveri (dalla fonderia a via Iglesias).
